PIANO STRUTTURALE

QUADRO CONOSCITIVO

A3.4 - ANALISI DEGLI INNSIDIAMENTI E DEL PATRIMONIO EIDLIZIO

TESSUTO TR7 - TESSUTO SFANGIATO DI MARGINE

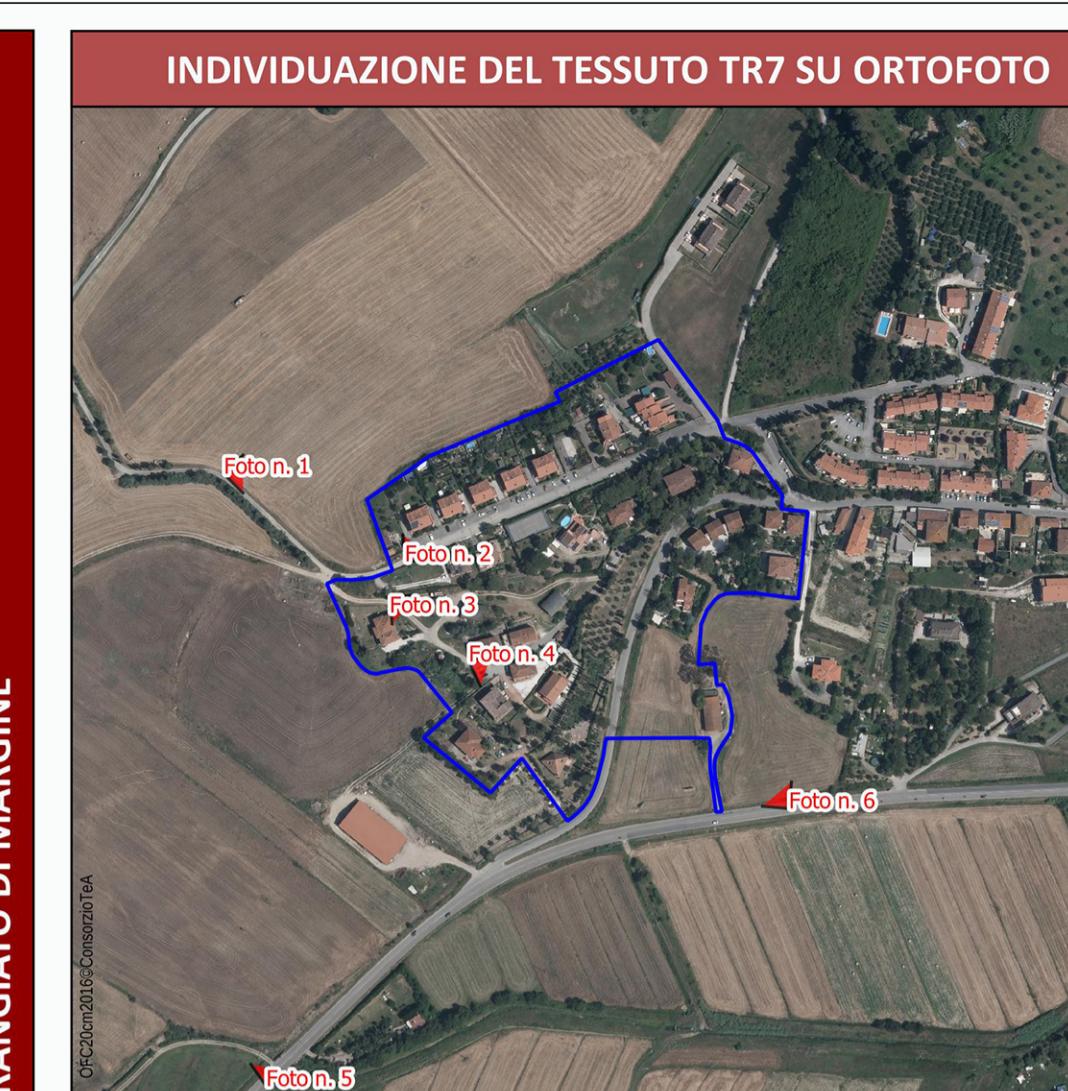
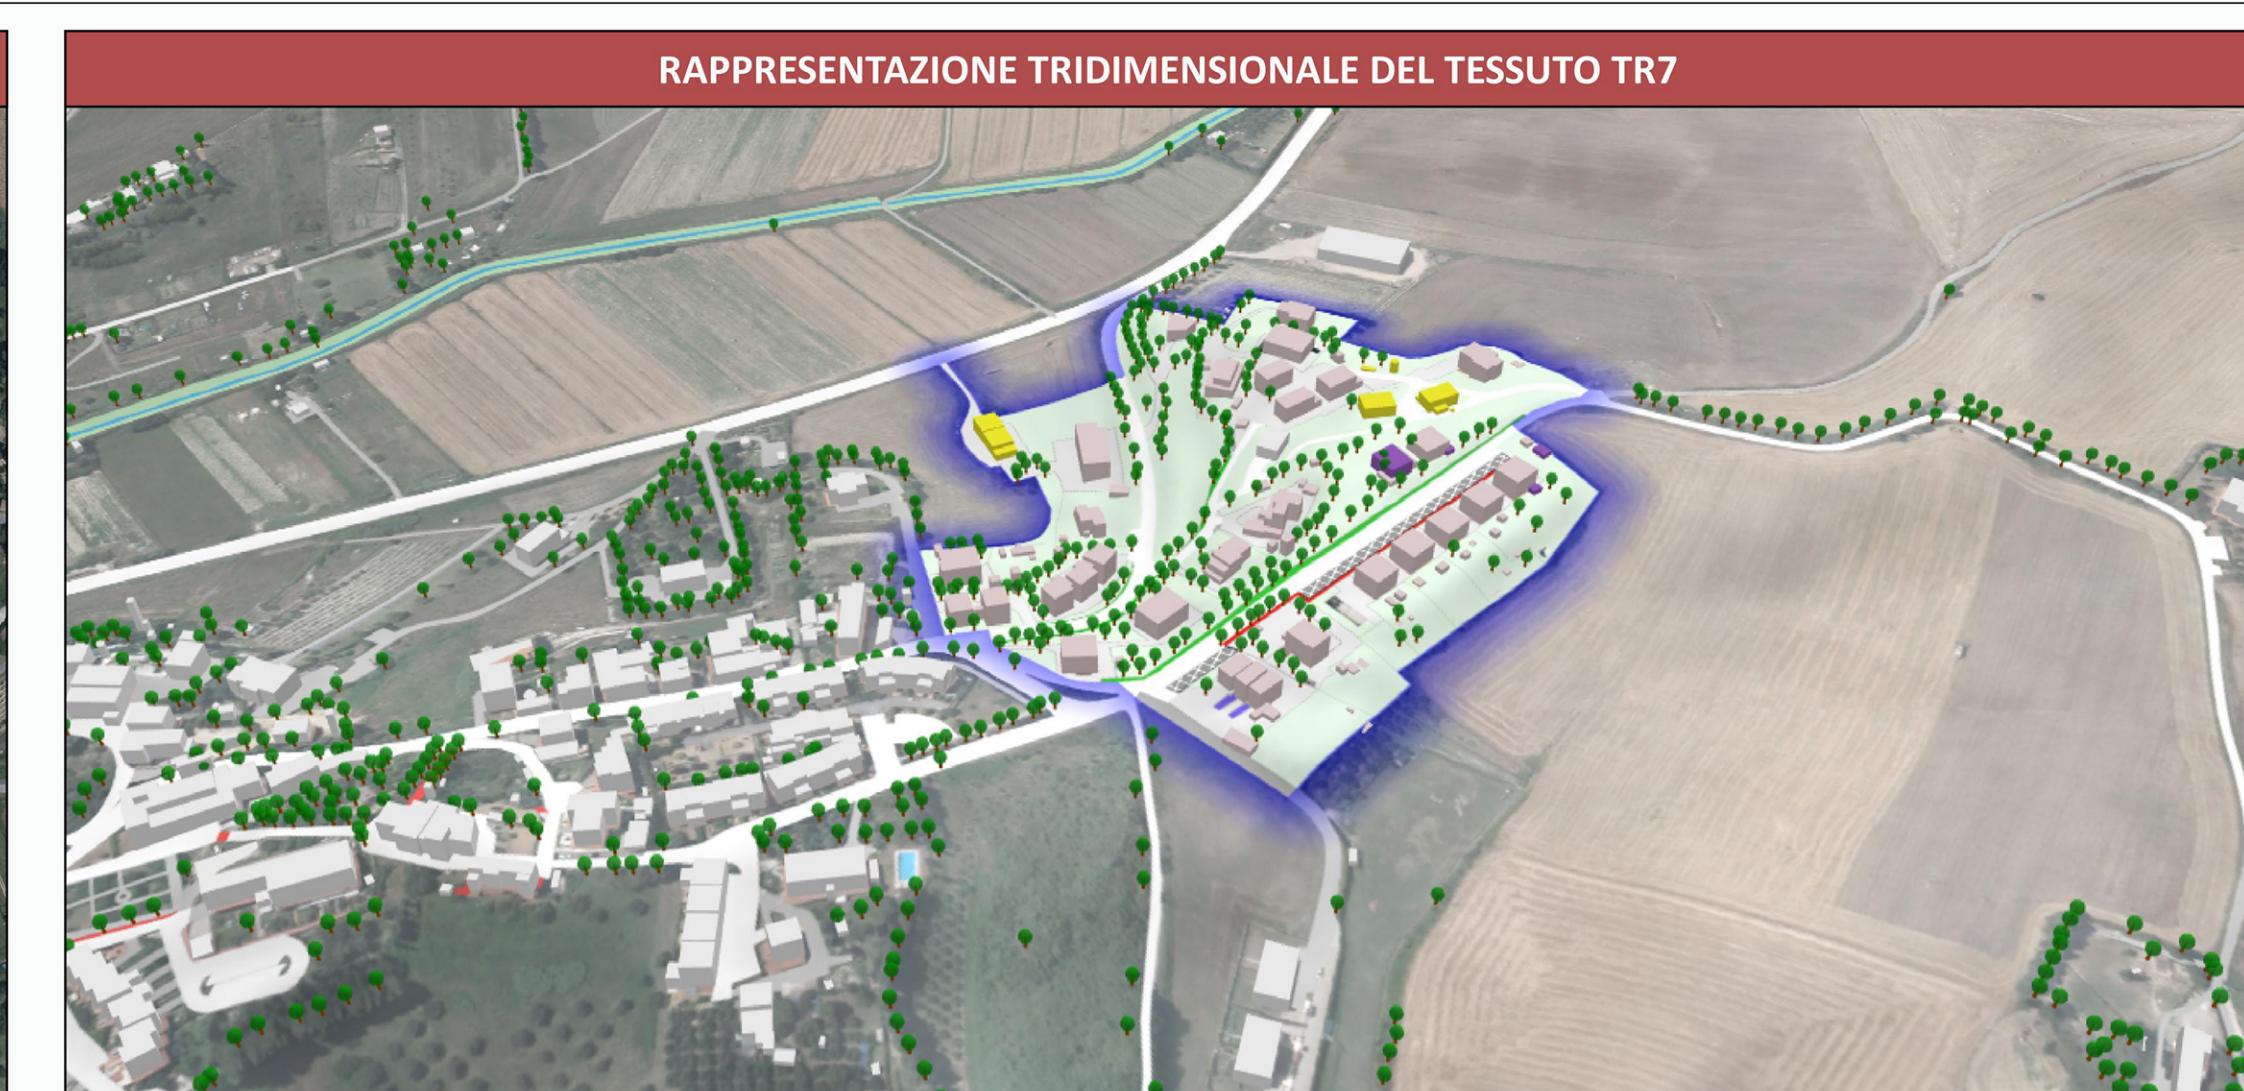
DESCRIZIONE DEL TESSUTO TR7

Sito nella frazione di Nugola, il tessuto sfangiato di margine preso come modello si colloca all'estremità del piccolo centro. L'edificato è quasi interamente di tipo residenziale con edificazioni avvenute per singoli incrementi dei lotti dagli anni '50 fino ad oggi. L'edificato è principalmente costituito da edifici unifamiliari e bifamiliari.

La distribuzione spaziale è avvenuta attorno alla vecchia strada di attraversamento del centro e attorno ad alcune diramazioni di quest'ultima. Le aree di pertinenza sono prevalentemente costituite da aree a verde privato, con una bassa densità insediativa a caratterizzare l'intero tessuto.

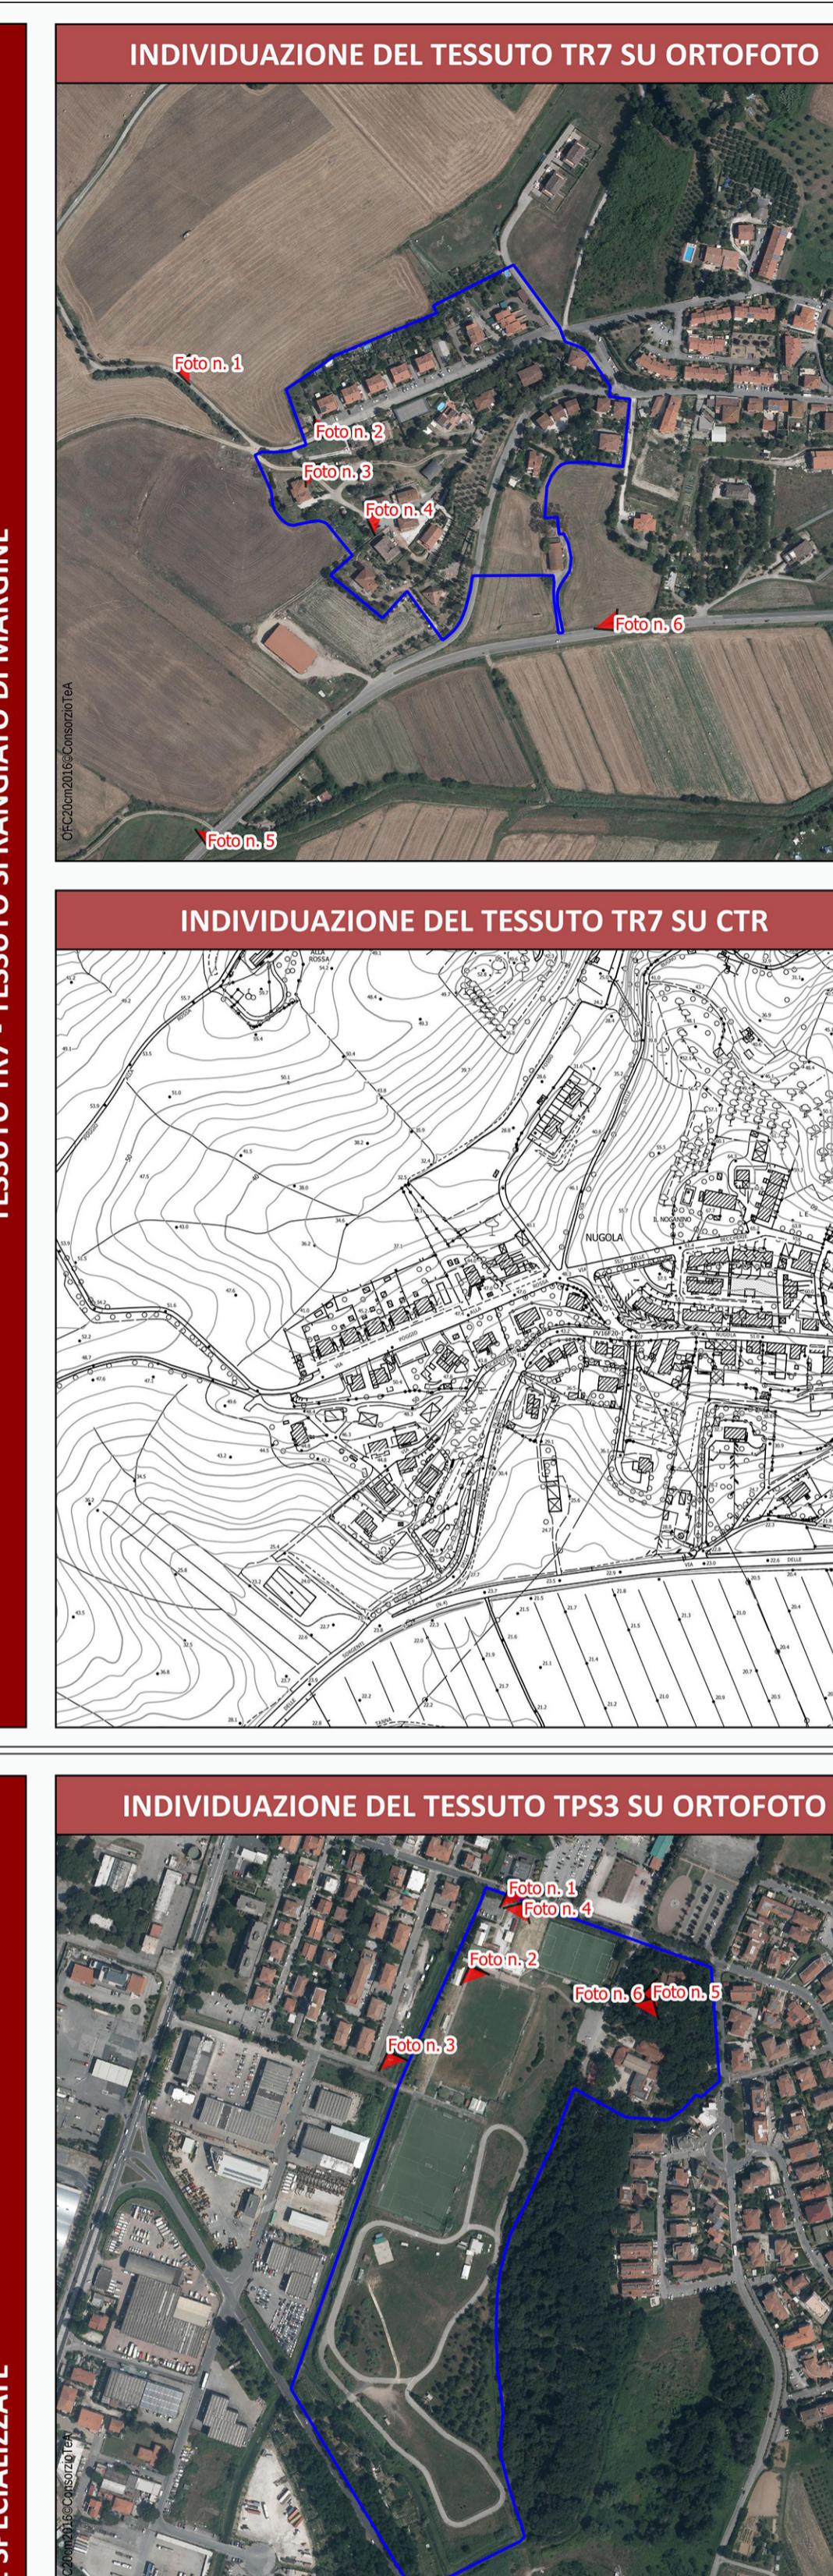
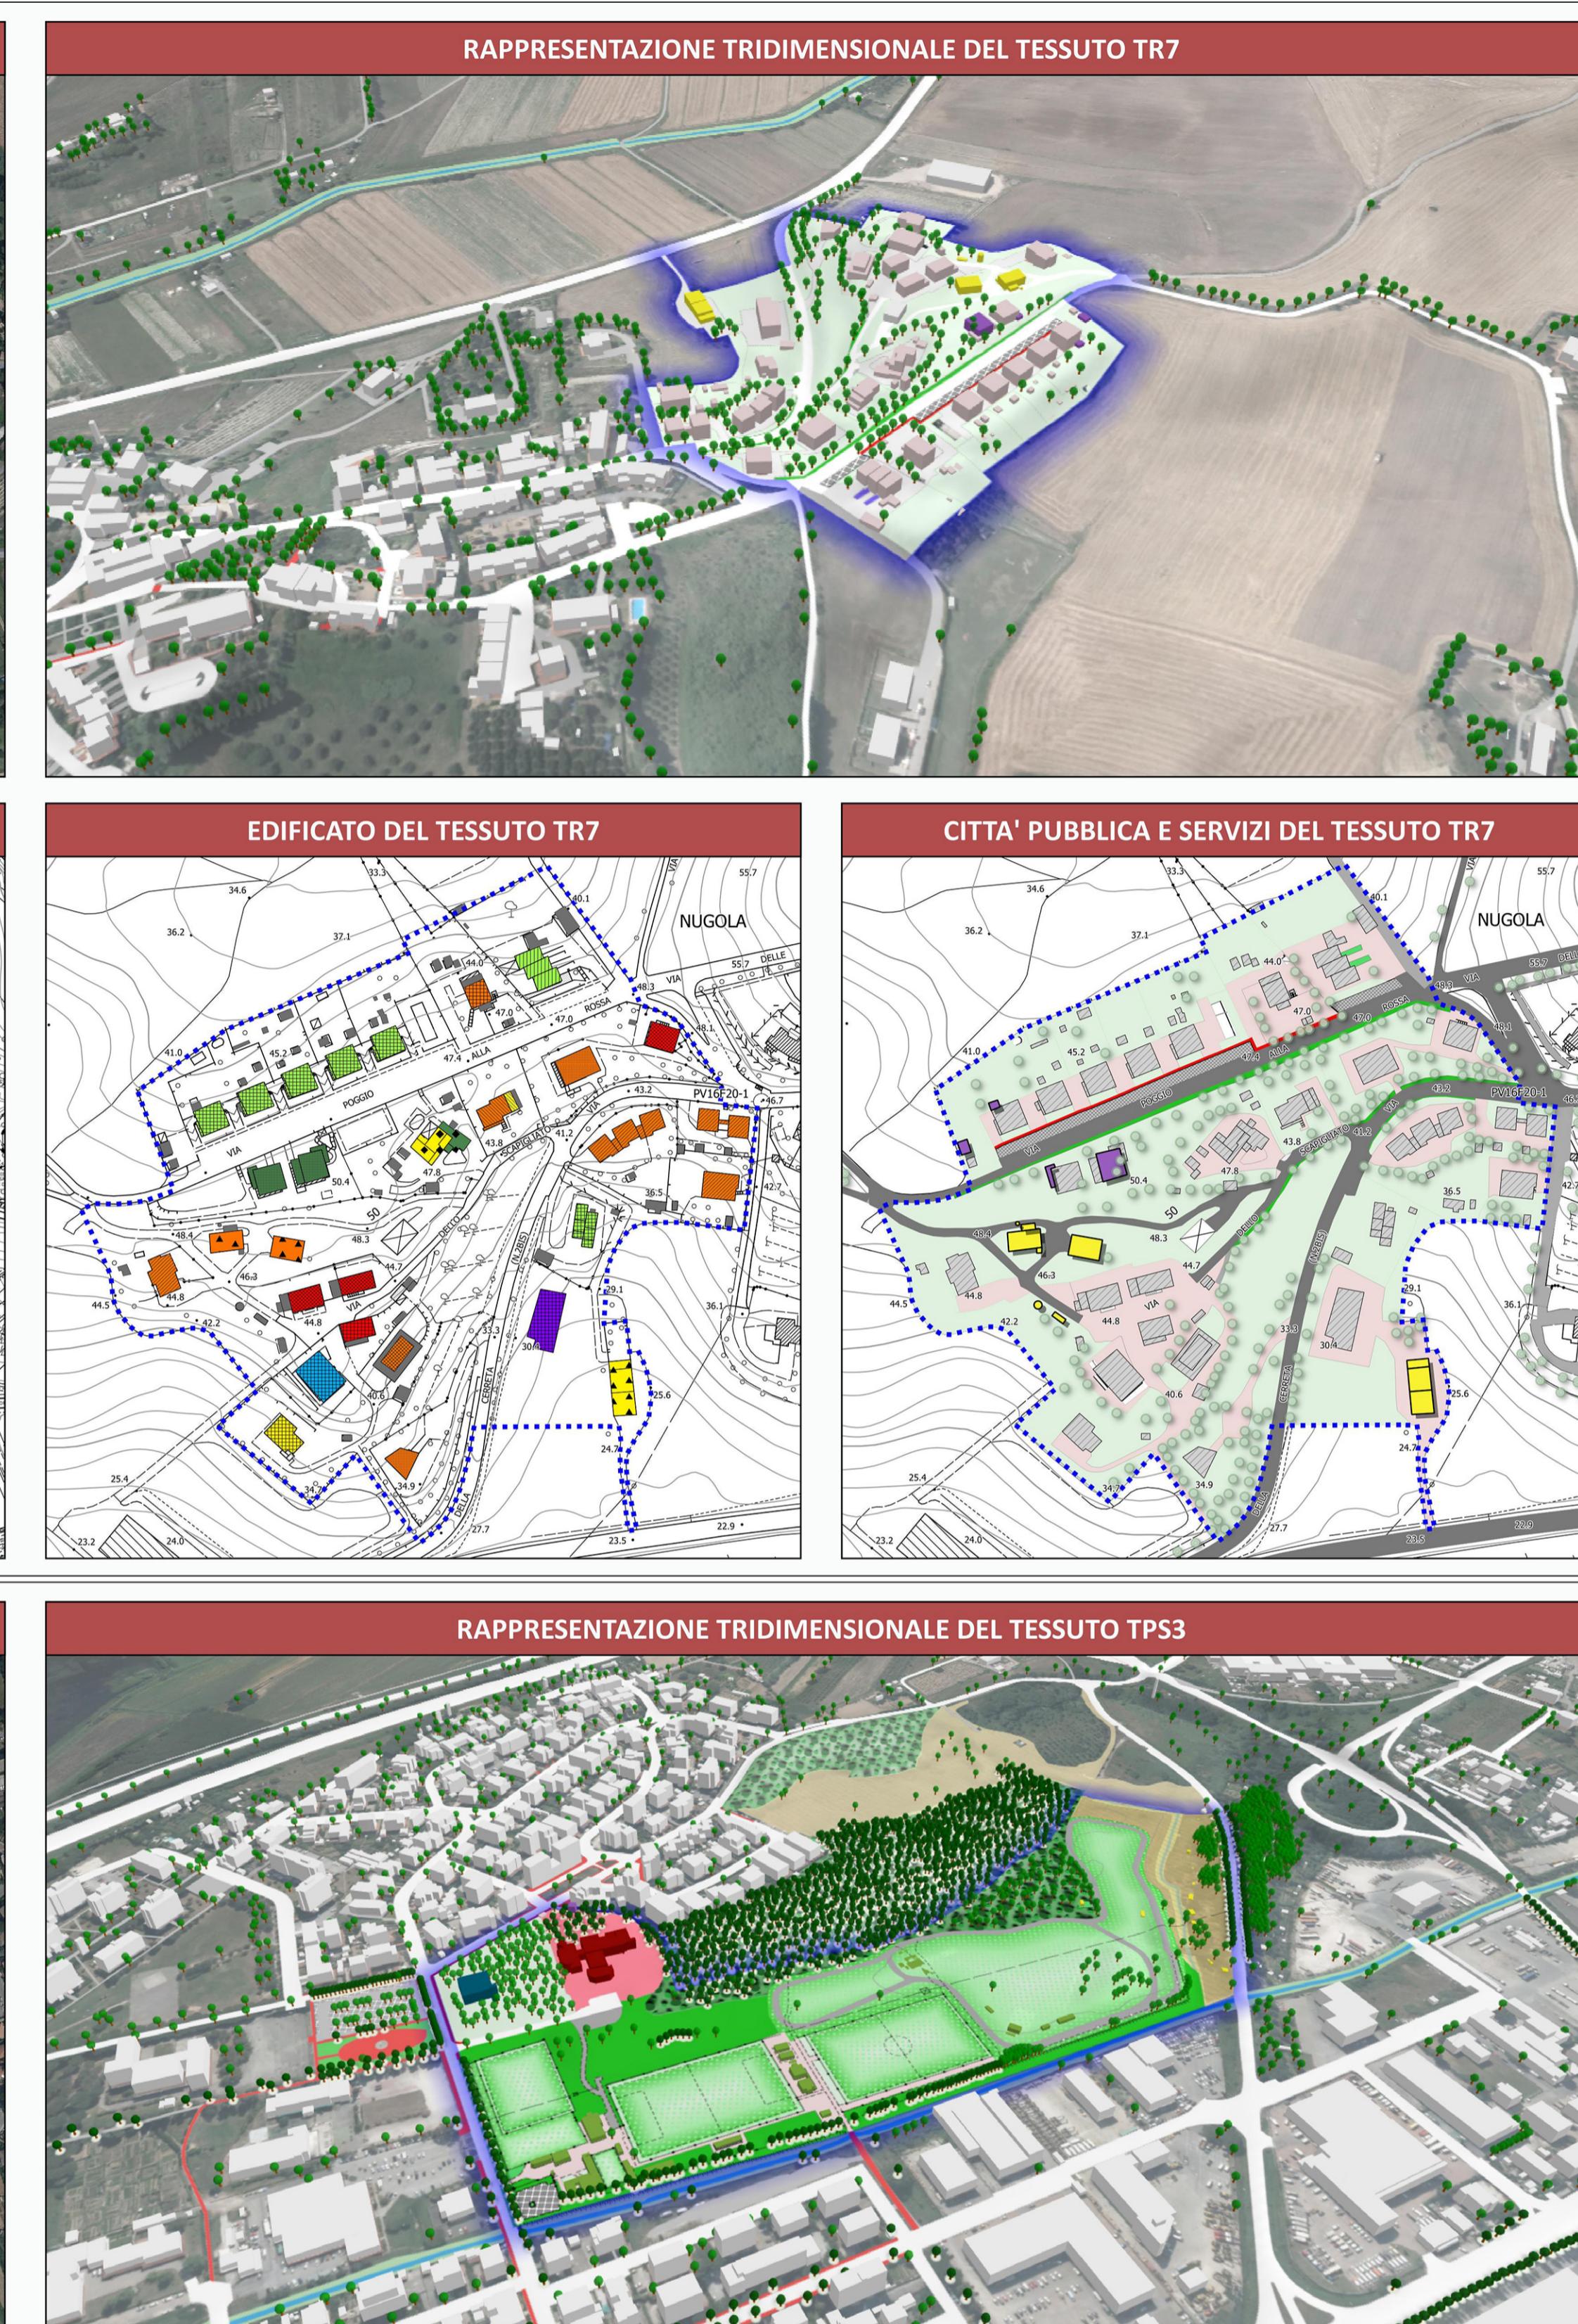
INDIVIDUAZIONE DEL TESSUTO TPS3 SU ORTOFOTO

DESCRIZIONE DEL TESSUTO TPS3

L'insula specializzata presa a riferimento si identifica nel centro sportivo di Stagno.

L'area si colloca in una fascia di separazione tra i due nuclei della frazione, che vede inoltre la presenza di attrezzature commerciali, servizi ed aree verdi.

Nello specifico il "centro sportivo" si costituisce come una grande area verde in cui si collocano campi da calcio, palestre, l'autodromo e tutte le strutture connesse alle varie attività sportive.

Da un punto di vista geografico, il tessuto si trova ben delimitato da infrastrutture viarie, a nord e sud, e da elementi naturali e seminaturali quali un corso d'acqua ad ovest e da un piccolo sistema forestale ad est, posto su di un dolce rilievo che costituisce il parco urbano della frazione di Stagno.
